A.S.S.S.V. Via G. Di Vittorio n°2 21029 - Vergiate (VA) Responsabile Unico del Procedimento - per A.S.S.S.V. Dott. Giancarlo Zanetta	  Via Martiri di Belfiore, 45 21057 Olgiate Olona (va) tel. 0331.026300 cel. 334.9514952 studio@dedionigi.eu DOTT. ARCH. FRANCO DE DIONIGI n° 1944 - Ordine Architetti di Varese C.F. DDNFC71S20B300V P.I. 02718560127	Prog. & D.L. Progetto Esecutivo - Riquilificazione di un locale a piano terra da adibire a nuovo Centro Prelievi	
		elaborato: <b>Demolizioni - Ricostruzioni - Rimozioni - Fori/Scassi -          Tracce/Rimozione Pavimento</b>	
data: <b>MAGGIO 2020</b>		scala: <b>1:50</b>	tavola: <b>TAV.E03A</b>

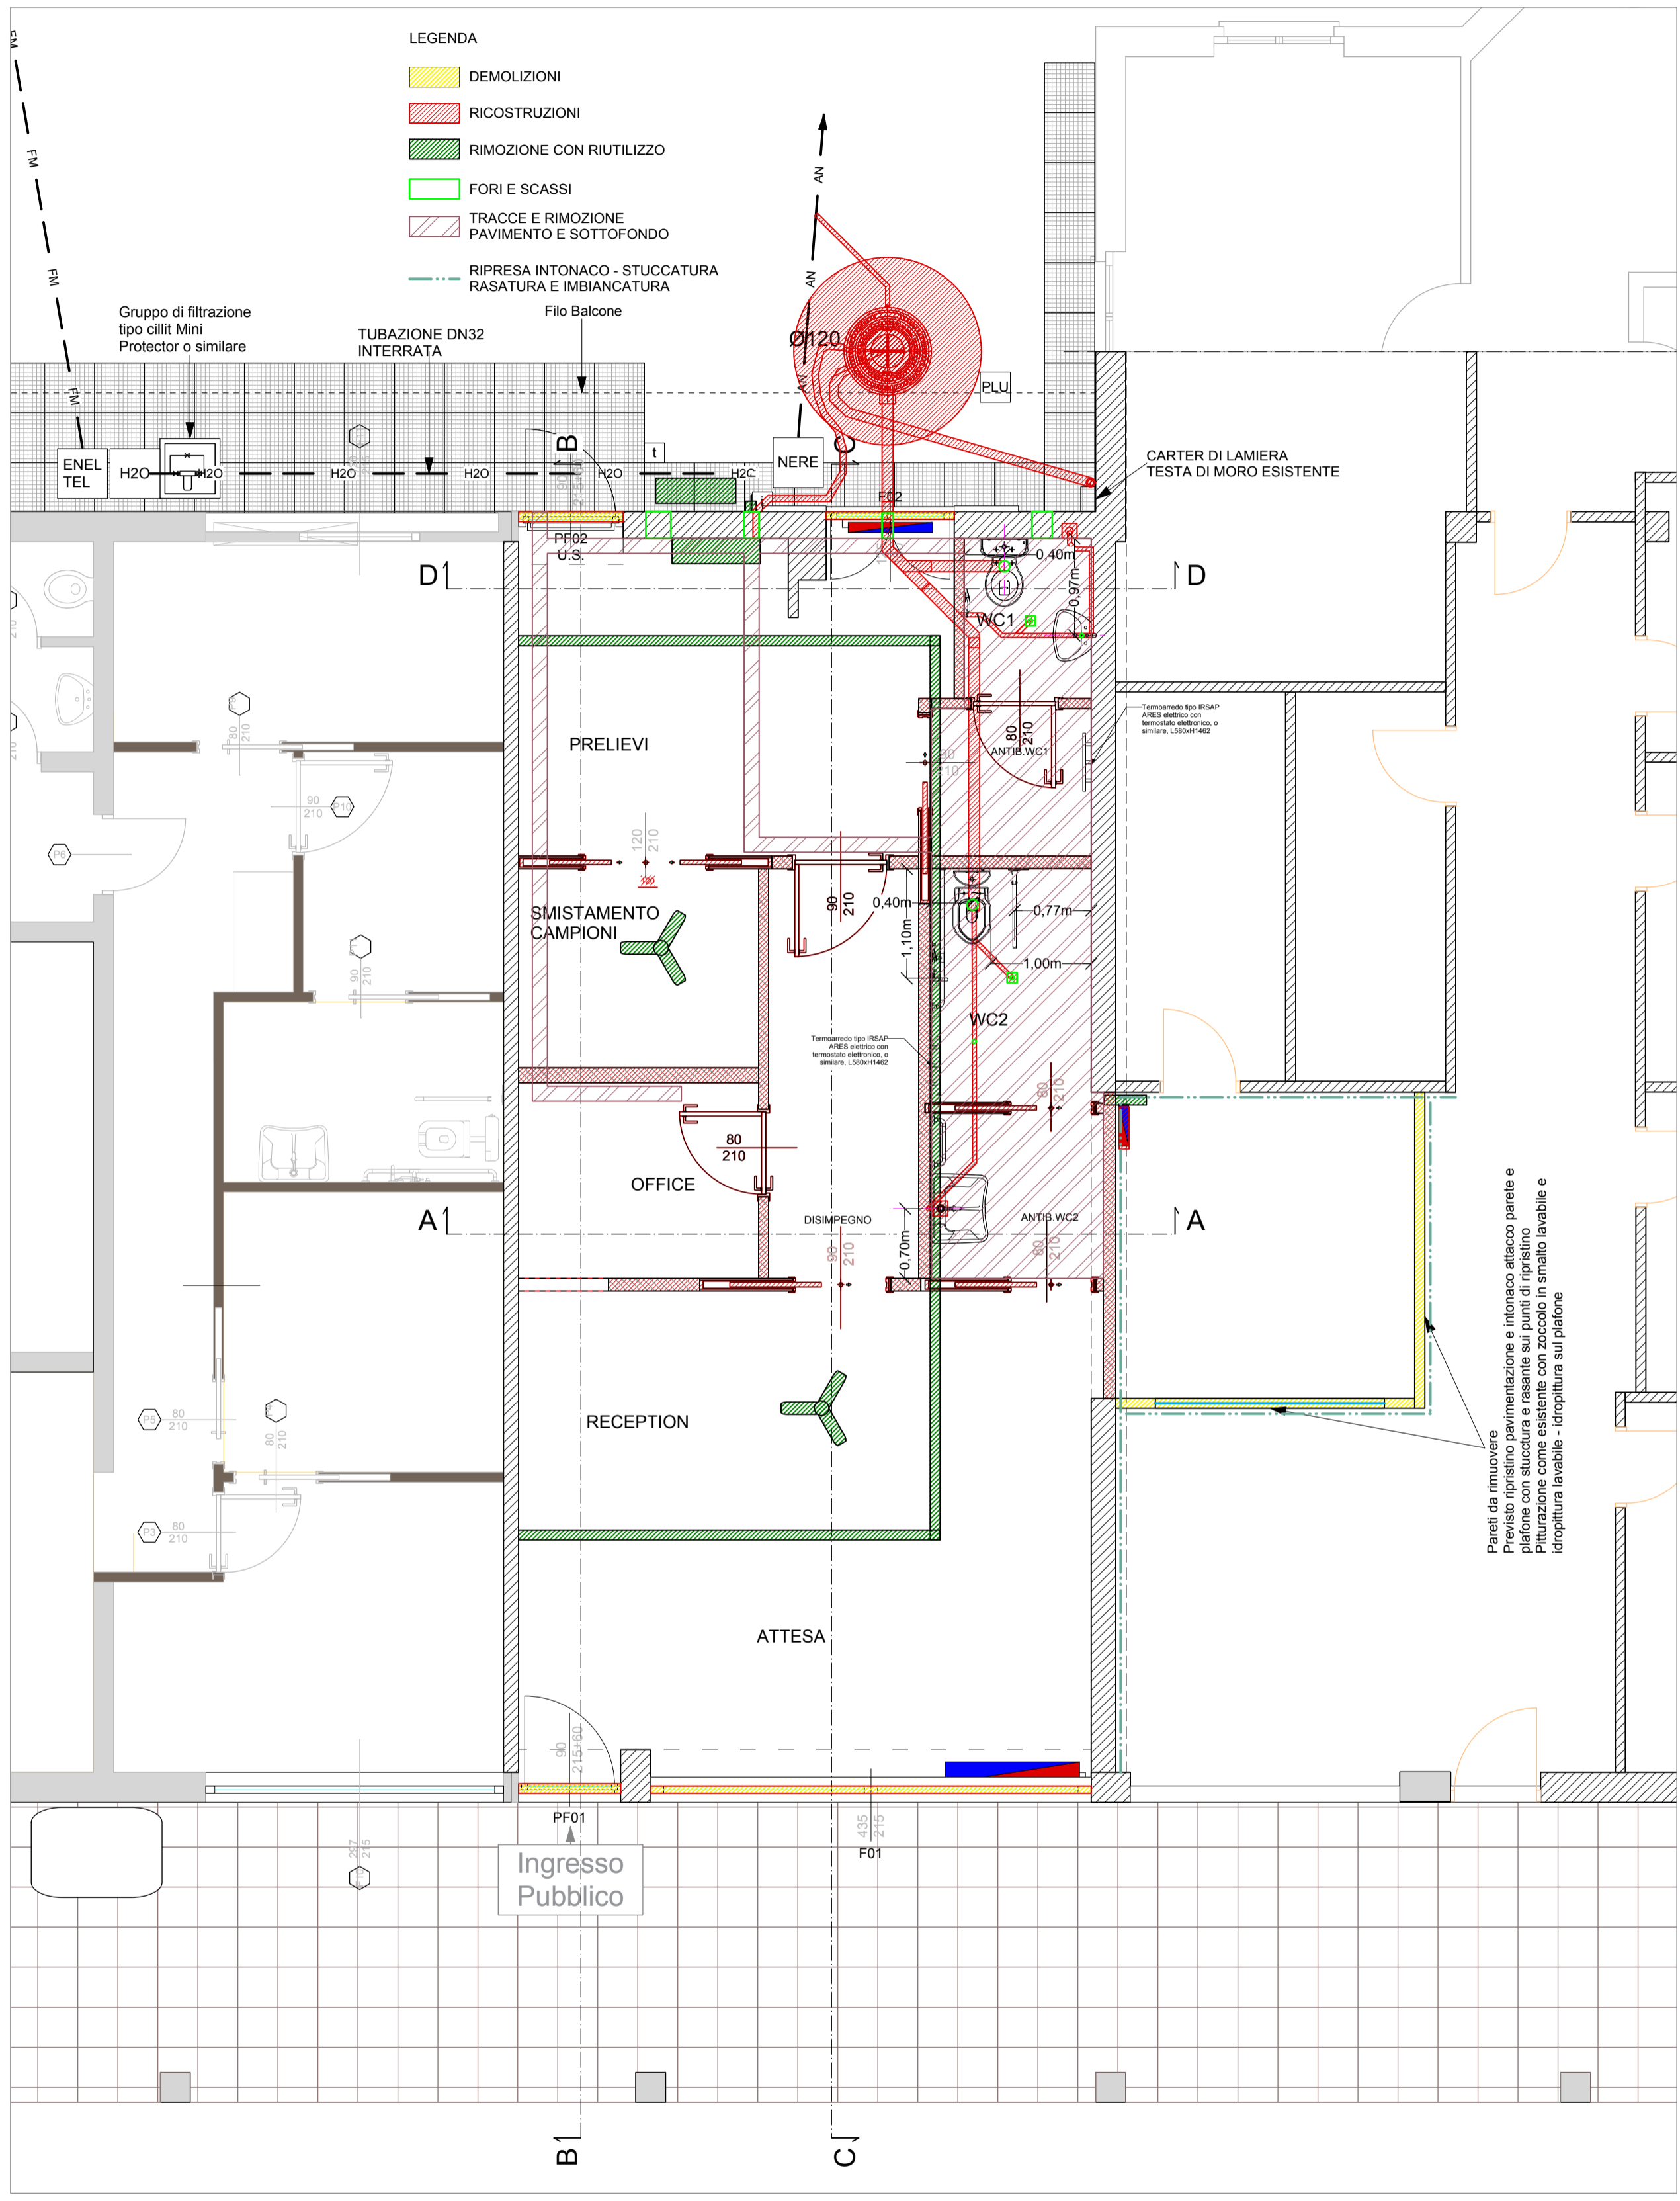
- LEGENDA**
- DEMOLIZIONI
  - RICOSTRUZIONI
  - RIMOZIONE CON RIUTILIZZO
  - FORI E SCASSI
  - TRACCE E RIMOZIONE PAVIMENTO E SOTTOFONDO
  - RIPRESA INTONACO - STUCCATURA RASATURA E IMBIANCATURA

Pareti da rimuovere  
 Previsto ripristino pavimentazione e intonaco attacco parete e plafone con stuccatura e rasante sui punti di ripristino  
 Pitturazione come esistente con zoccolo in smalto lavabile e idropittura lavabile - idropittura sul plafone
